# 乌恰县浙江天增建设集团有限公司“8·3” 一般车辆伤害事故调查报告

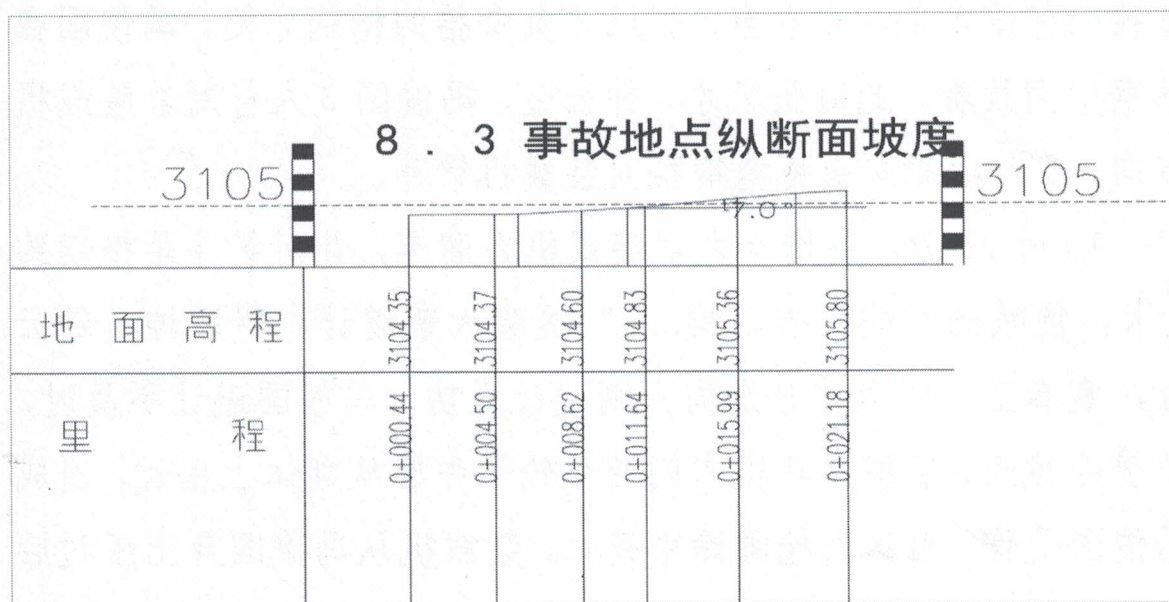
(图为事故现场纵断面坡度图)

现场位于乌恰县乌鲁克恰提乡阿克塔什铁矿+3125回风井东北方向 350 米左右处（该位置位于采矿权范围外）的废料场，现场四周环山，为一处由南西向北东的斜坡，坡度为  $7^{\circ}$ ，现场有槽钢 2 条（宽 0.2m，长 4.6m）放置地面，槽钢西侧地面有一条长 5m、宽 0.2m 的疑似槽钢压痕，两条槽钢中间离西侧槽钢东侧 0.1m 处发现口罩，向东 2m 处发现工用橡胶手套，离槽钢南侧 6m 处有石块，现场发现装载机轮胎痕迹，该现场南侧 13m 处停放一辆装载机，该装载机长 7.8m，前后轮胎距离 3m，轮胎高 1.5m，进入装载机驾驶室内部，驾驶室内部陈旧，钥匙孔无明显损坏痕迹，驾驶室内未见钥匙，装载机驻车制动器疑似损坏，驻车制动器上缠有铁丝至驾驶室后侧窗户位置，其他未见异常。

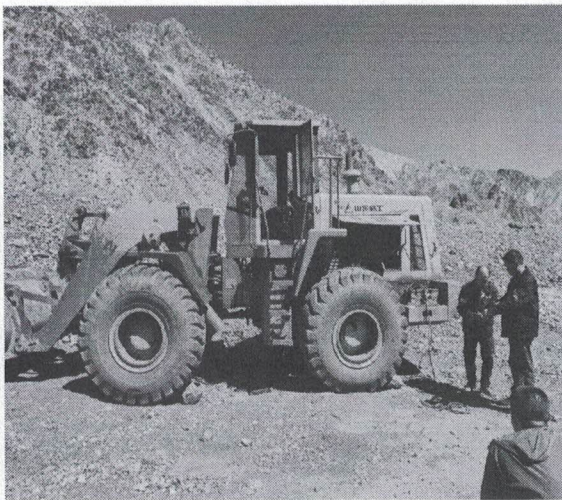
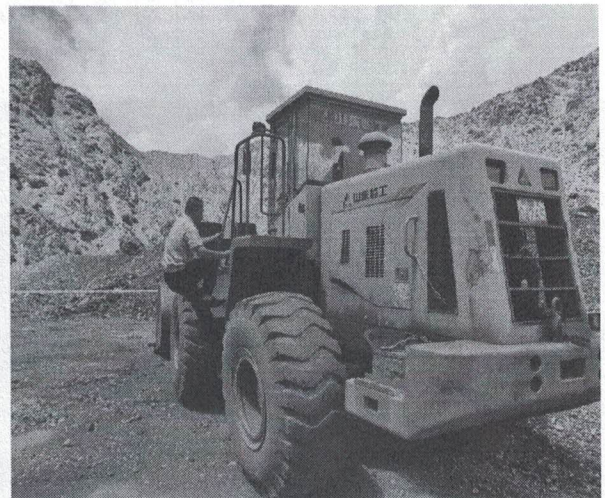
（图为事故装载机现场勘验图片）

事故装载机车牌号为新 30 工 04265，型号为 LG952 轮胎式装载机，浙江天增驻阿克塔什铁矿项目部于 2021 年上半年购买，因不满足生产要求于 2023 年上半年开始退出使用，放置于+3125 回风井东北方向 350 米左右处（该位置位于采矿权范围外）的废料场，8 月 8 日 13 时，调查人员对车牌号新 30 工 04265 装载机进行现场检查，在未使用钥匙的情况下，该装载机能通过接线启动，耗时约 15 分钟，进行行进测试，发现该装载机手动驻车制动器已损坏，无法进行停车制动，铲斗可正常收缩，脚刹可正常制动，装载机启动 10 分钟以上，未出现熄火等情况。

冯俊国在装载机驻车制动系统有故障的情况下，在发动机未熄火、铲斗未落地的情况下离开驾驶室，采取制动方式不正确，导致装载机出现溜车致使事故发生。

**原因分析：**此次事故中的装载机属于项目部闲置设备，冯俊国不清楚装载机的性能状态，在发现停车驻车系统失效的情况下，在发动机未熄火、铲斗未落地的情况下，使用两块岩石充当驻车器制动，在往铲斗中放置槽钢，导致装载机重心前移，越过驻车岩石，发生溜车。

（一）各企业单位要深刻汲取事故教训，举一反三，做好大型机械设备的安全生产管理工作，禁止非岗位操作人员操作大型机械设备的行为，在项目部例会、职工大会、班组会上着重强调，严格落实大型机械设备的安全生产管理制度和操作规程，强化一线安全管理监管力量，坚决杜绝无证驾驶。
